# **Efecto del arbolado en la infraestructura urbana del boulevard 5 de mayo de la ciudad de Puebla, México**

El objetivo del presente estudio fue determinar la diversidad del arbolado presente en el camellón central del boulevard 5 de mayo de la ciudad de Puebla, como también el impacto que ha tenido en la infraestructura urbana.

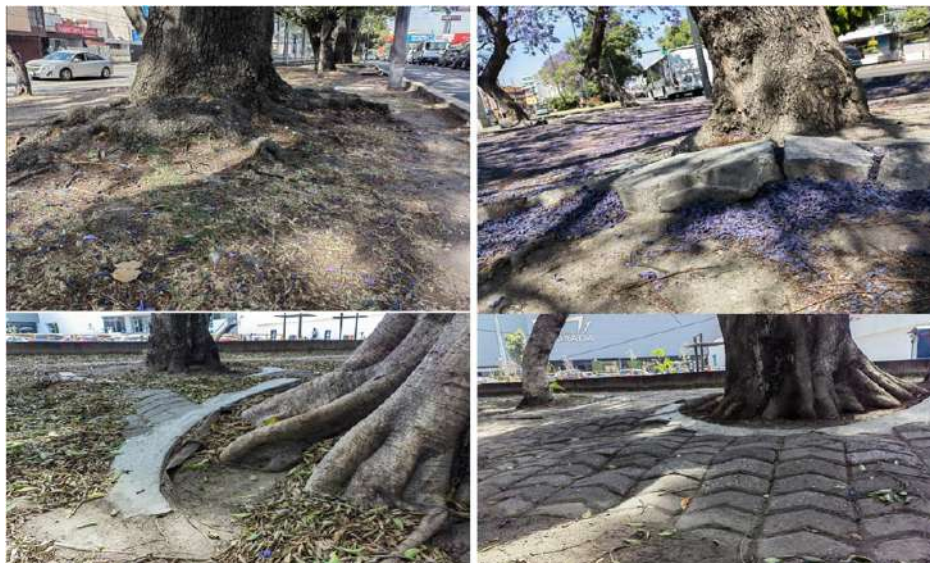
**Figura 5**

De acuerdo con el número total de árboles con raíces expuestas por cada una de las especies registradas, se puede determinar que *Ficus benjamina* y *Jacaranda mimosifolia* son las especies que más afectan la infraestructura, representando 38% y 21% de los casos, respectivamente (figura 5).

Imágenes de algunos de los individuos de *Ficus benjamina* (inferior) y *Jacaranda mimosifolia* (superior) que han generado daño a la infraestructura urbana.

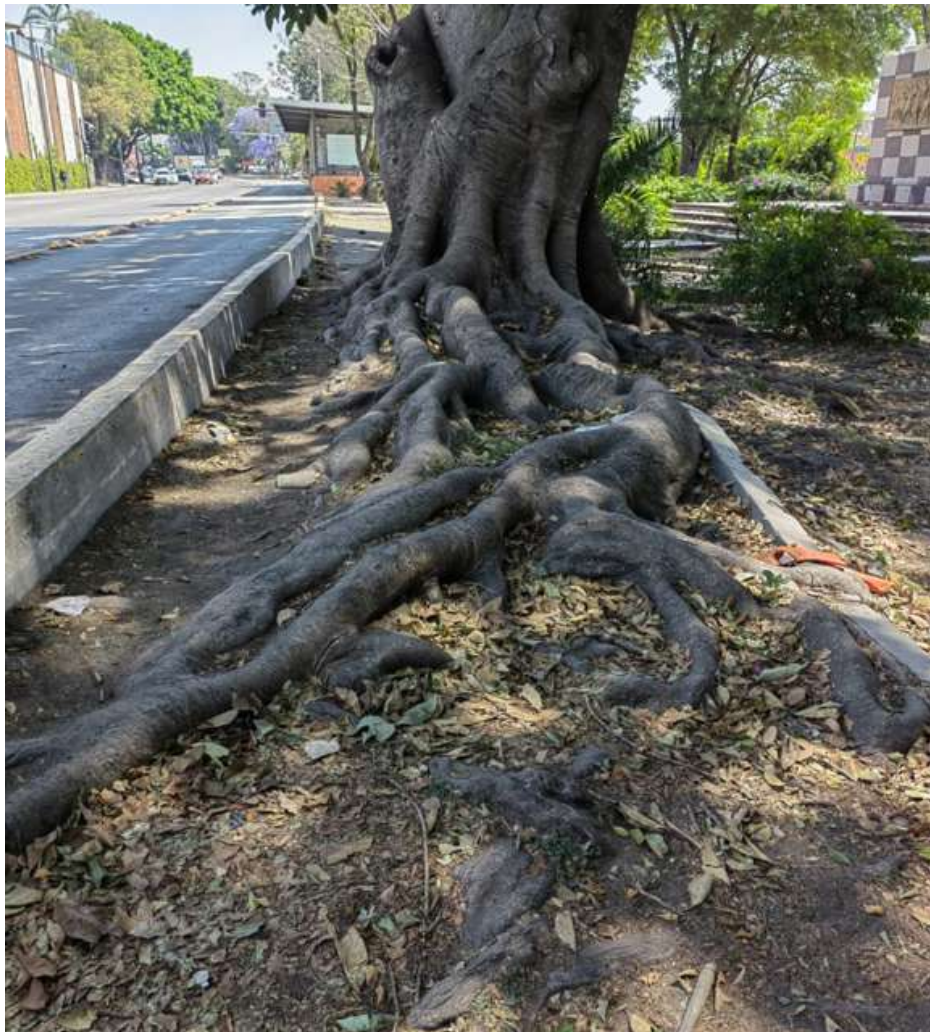
### Figura 6

En el caso particular de *Ficus elastica*, dos de los registros han ocasionado daños severos en la infraestructura, lo que se relaciona con su dap y la longitud de sus raíces expuestas, siendo los individuos que presentan los registros más elevados.

El análisis realizado revela que las raíces expuestas de estas especies pueden alcanzar más de  $250 \pm 50$  cm y, en el caso de *Ficus elástica*, pueden superar los  $550 \pm 50$  cm (figura 6). El crecimiento agresivo del sistema radicular de estas especies provoca levantamientos y agrietamientos que deterioran la infraestructura y su funcionalidad, además de representar un riesgo para la seguridad de los peatones y vehículos en tanto comprometen la integridad de las vialidades y generan costos adicionales de mantenimiento y reparación.

Imágenes de individuos de *Ficus elastica*, uno de los ejemplares que producen daño severo en la infraestructura.
